**URBINO - (PU)
LOC. S. FAUSTINO**

Appezamento di terreno destinato un tempo a bosco ceduo e pascolo, ora abbandonati, con sovrastante piccolo fabbricato allo stato di rudere.

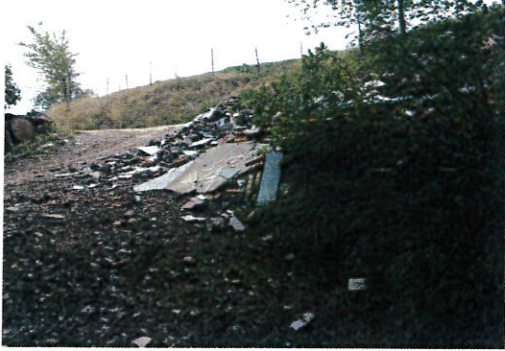
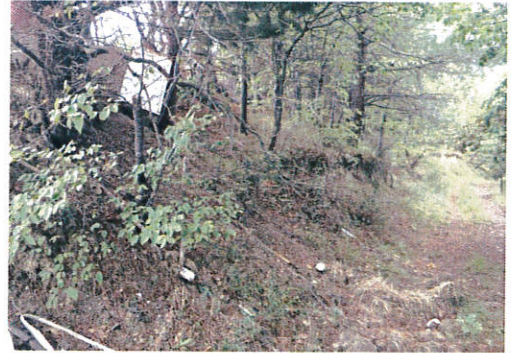
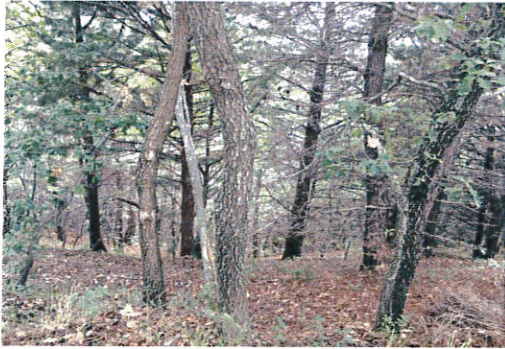
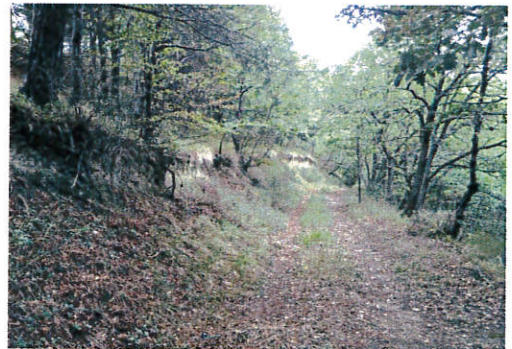
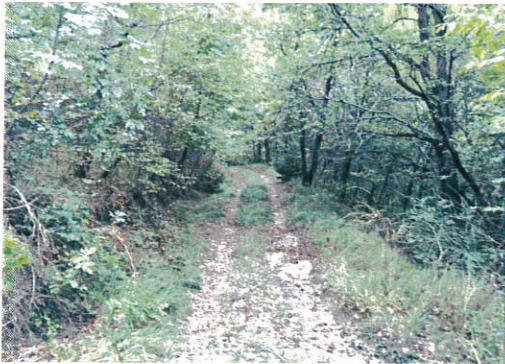
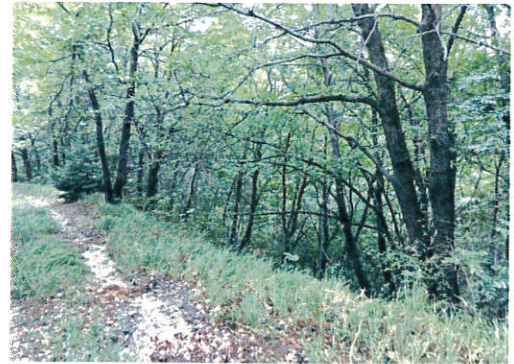
FOTO

Il rudere, posizionato al centro della proprietà, si presenta avvolto dalla vegetazione e quasi completamente raso al suolo, questo rende difficile identificarne la forma originaria anche a causa di diversi rimaneggiamenti alla struttura.

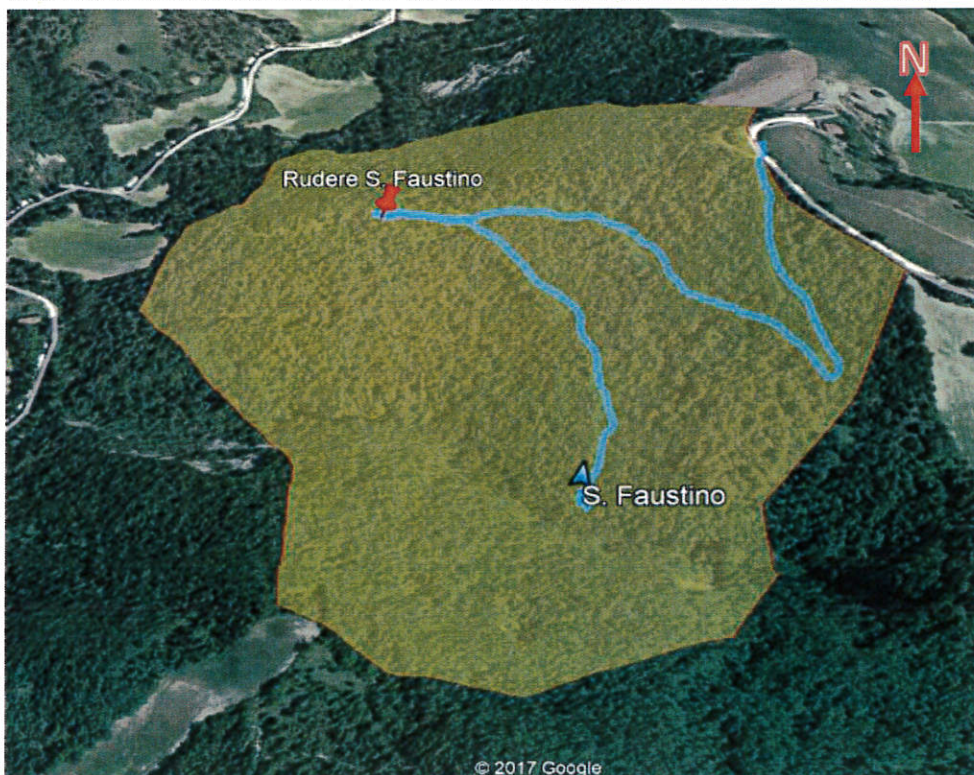
INDIVIDUAZIONE TRIDIMENSIONALE DELLA PROPRIETA', IN AZZURRO RILIEVO DELLA "STRADA" VICINALE.

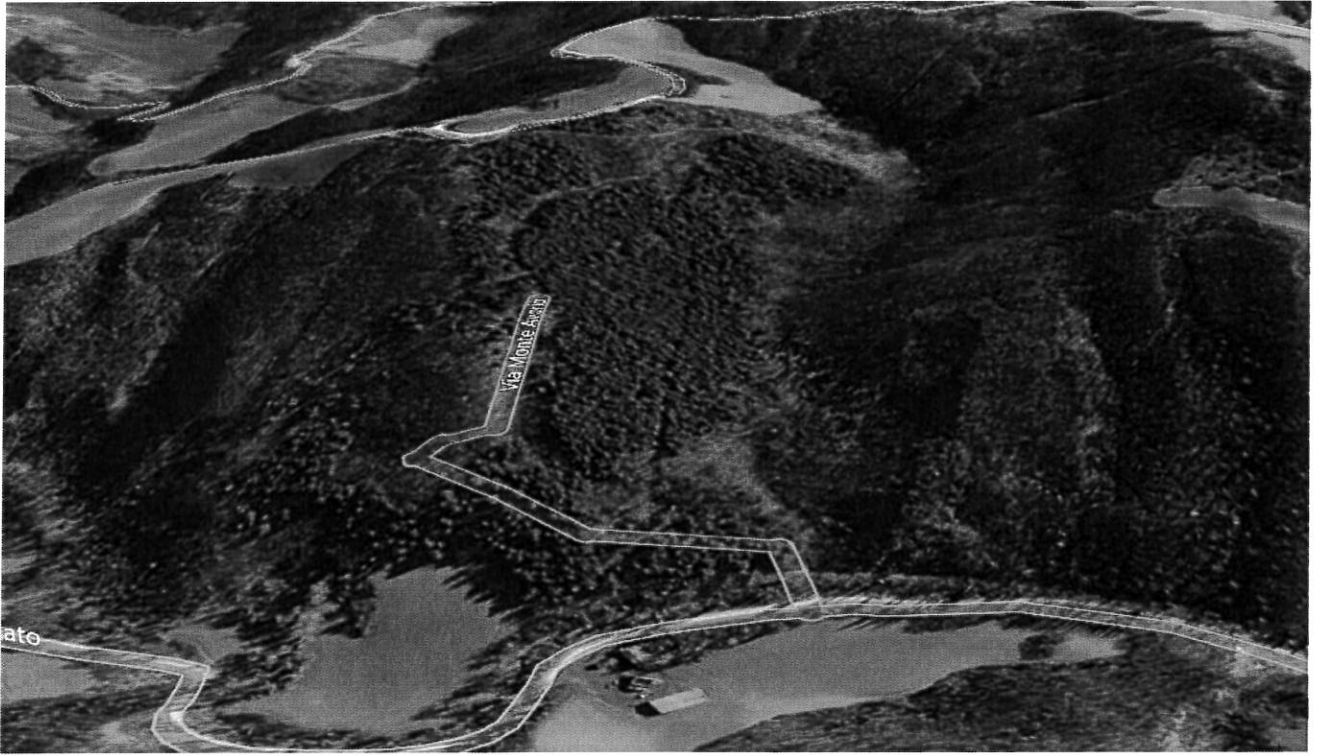
Immagine aerea, si distinguono per colore le diverse tipologie di essenze arboree.
